北線尾荷蘭海堡遺址挖掘記

趙崇欽

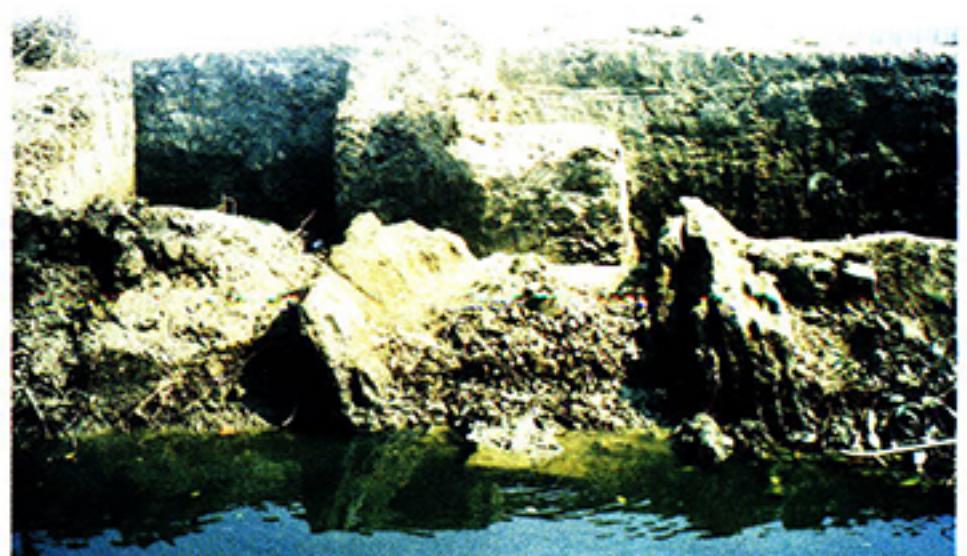
託成大都計系教授黃秋月建築師針對現場狀況進行挖掘支撐設計，並委託成大歷史系陳信雄教授對挖掘出來的文物進行勘察，於八十八年一月三十日開始進行挖掘工程，至八十九年四月二十一日完成。整個挖掘可分成兩個階段，第一階段由八十八年一月三十一日開始進行，至同年二月十二日完成，由地面往下挖掘一·四公尺，原先露出地面的構造物經挖掘後，成為兩道東西向、約略平行的牆體（圖一三、一四），北側長約二公尺、南側長約三公尺，牆體材料主要為泥磚，在最底層間夾有幾塊紅磚。由於挖掘深度與竹筏仔港溪水面約略相當，因而有出水現象，無法繼續往下挖掘，經文化局邀請專家學者會勘後，認為有繼續挖掘的價值性，因而決定進行第二階段的開挖（註二九）。

圖三 壁壘開挖後，露出隧道回北標線的十號。

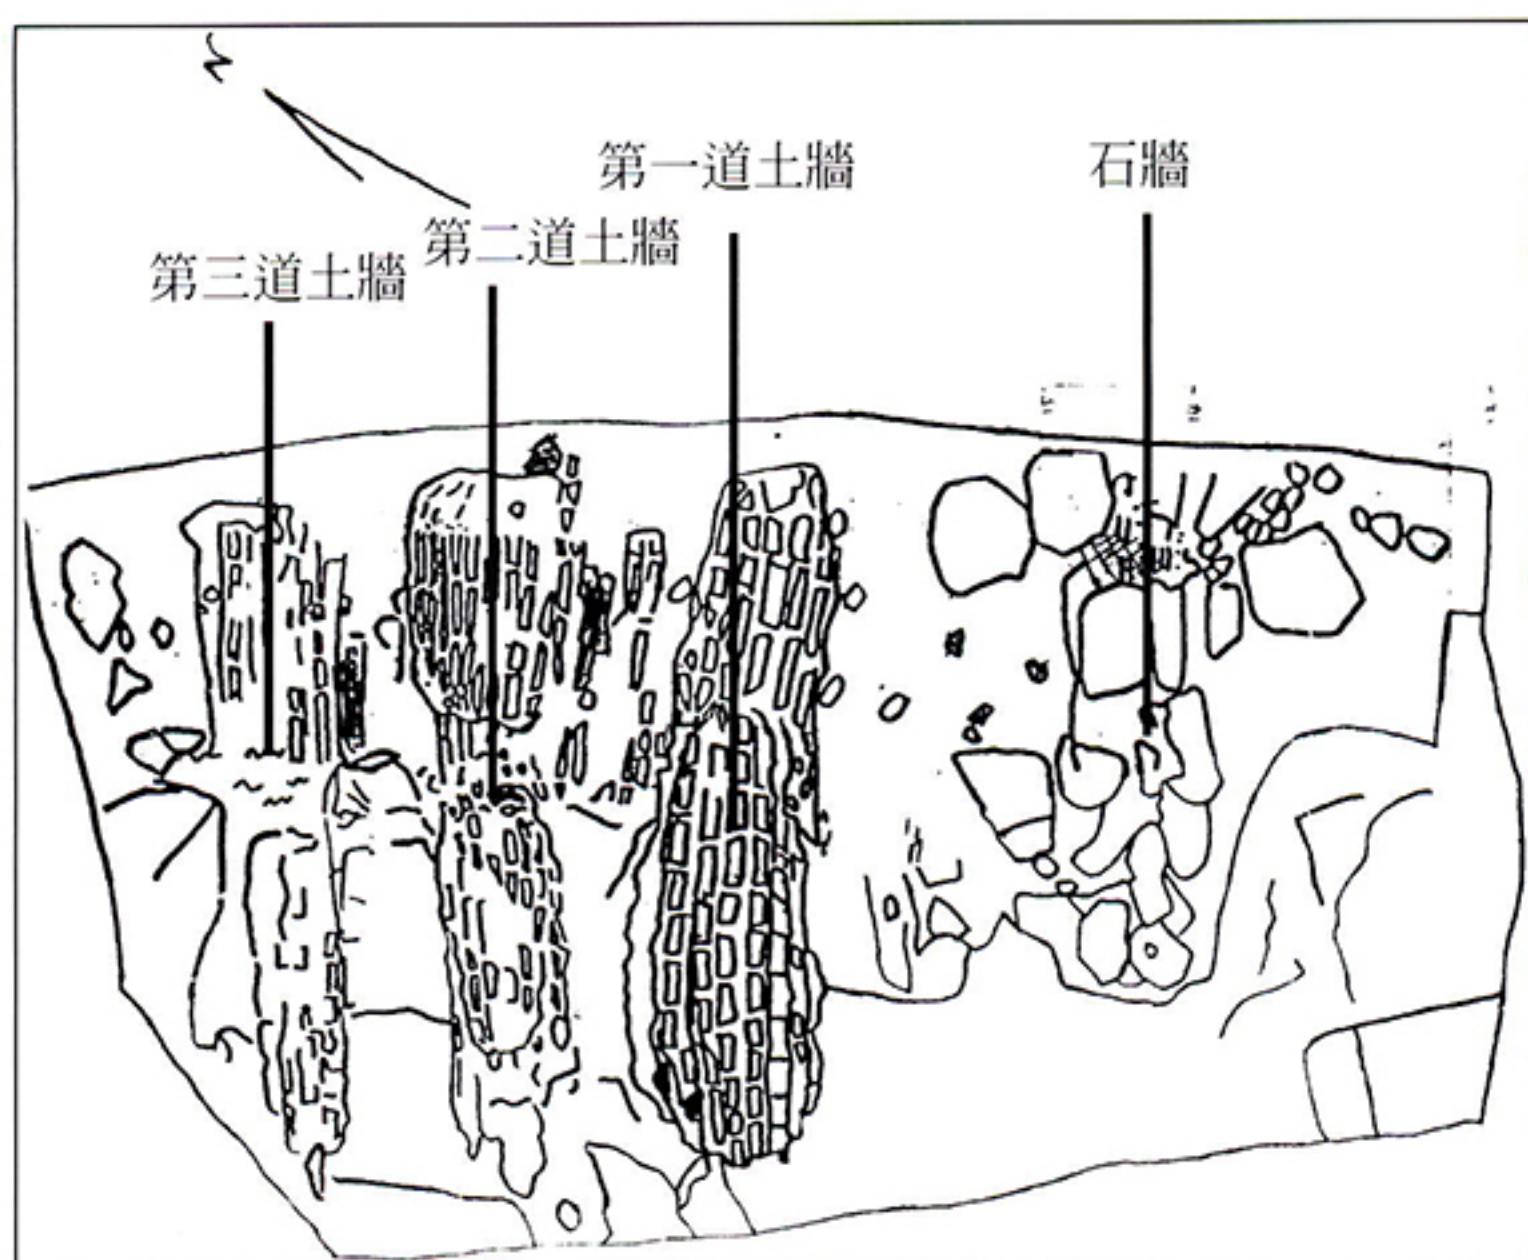
圖一五 挖掘遺跡平面示意圖
底圖轉引自陳信雄，二〇〇〇：五八。

挖掘深度達二·七公尺（圖一五），範圍內所得之遺蹟約可分成三種，在南側深度約二·三至二·七公尺處，面積約一·五公尺見方內散佈以灰漿黏結成平面狀的小石頭；其次中段附近有類似以大石塊為基材，間夾紅磚以灰漿黏結而成的牆體，厚度約一公尺左右，牆體兩側並散落有數塊大石塊；北半段則可清楚看出三道高出挖掘面、以泥磚為主要材料的土牆，牆體由上往下擴伸，各牆體間局部疑似相連接，且在牆體四周並散佈有零散的殘塊，因受限於嚴重的出水現象無法繼續往下挖掘，各牆體間是否由基礎相連結成為一體無法確實得知。以下則就挖掘所得之遺蹟做一說明：

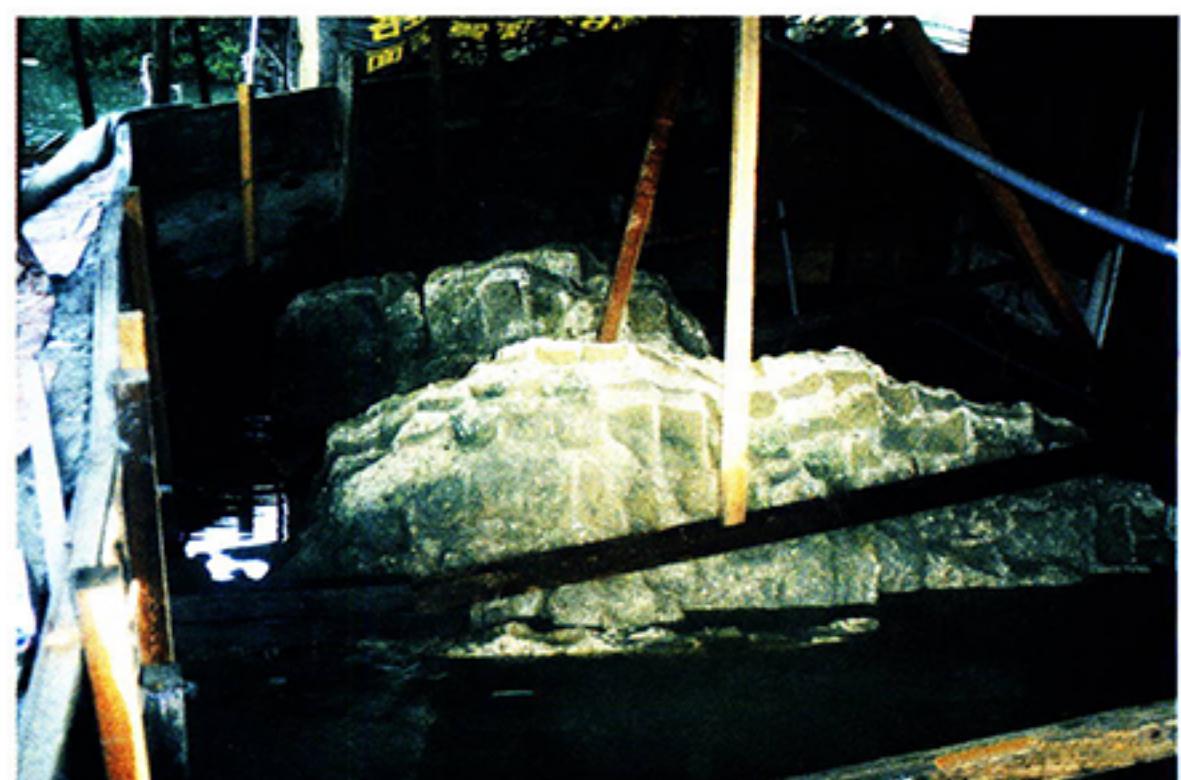
圖一六 挖掘所得之遺蹟。

遺蹟明顯可看出主要是由四道東西走向、約略平行的牆體所構成，這四道牆體中，除最南側一道為主要以玄武岩砌築而成的石牆外，其餘三道則以泥磚為主要材料砌築而成的土牆（圖一六）。石牆因高度不高，傾斜情形不明，其餘三道土牆現況均向北傾斜，其構造形式如下詳述：

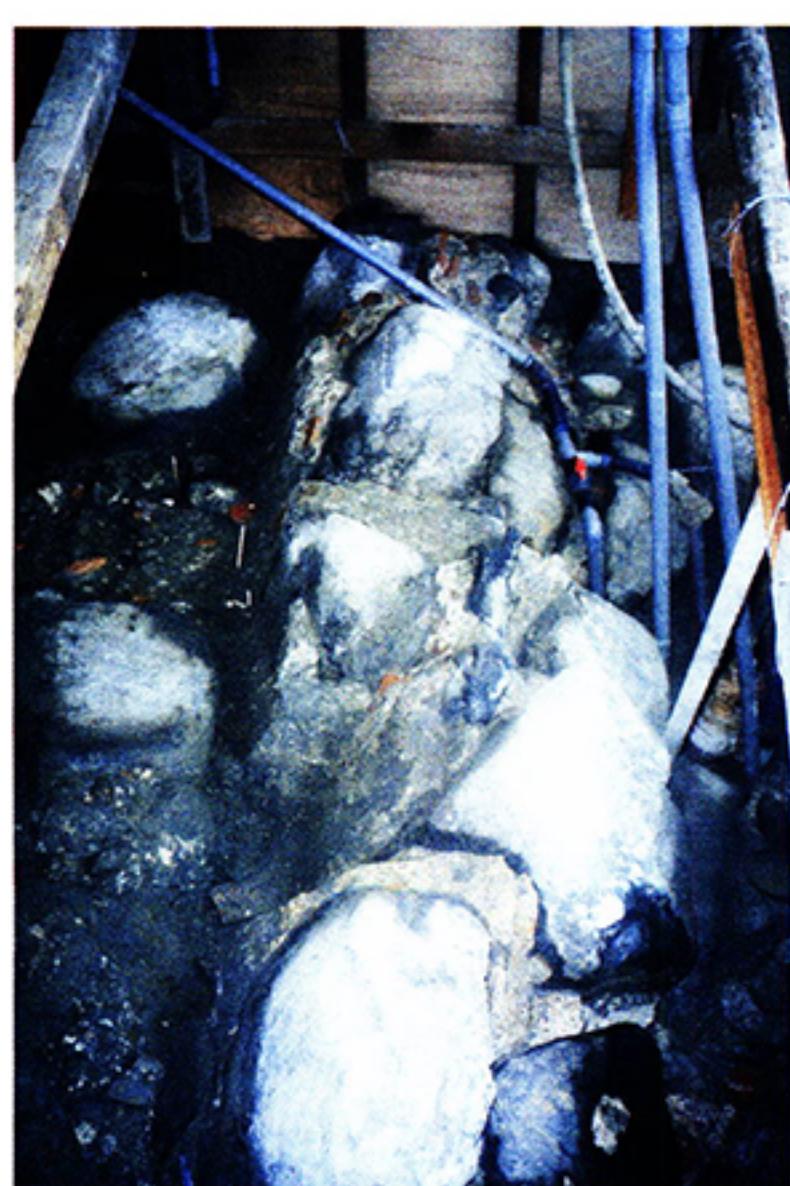
圖一七 石牆

挖掘所得的石牆厚度約一公尺，長度約為三·五公尺，高度約為六〇公分，主要係由九塊豎立的玄武岩所構成，石塊間以灰漿黏結，灰漿間並夾雜有破碎紅磚，而在此道石牆之北側散佈有東西向排列的石塊三塊，石塊間間隔甚遠，中間亦見有灰漿，但無法清楚辨識是否連結成為一牆體（圖一七）。由於受限於掌握到的資料，因此無法清楚判斷此道石牆究竟為何？但由其石塊體積約為八〇公分左右，搬移不易

來判斷，可能為構造體的基礎或底部，若整堵皆為石牆，則耗費之人力將是相當可觀。

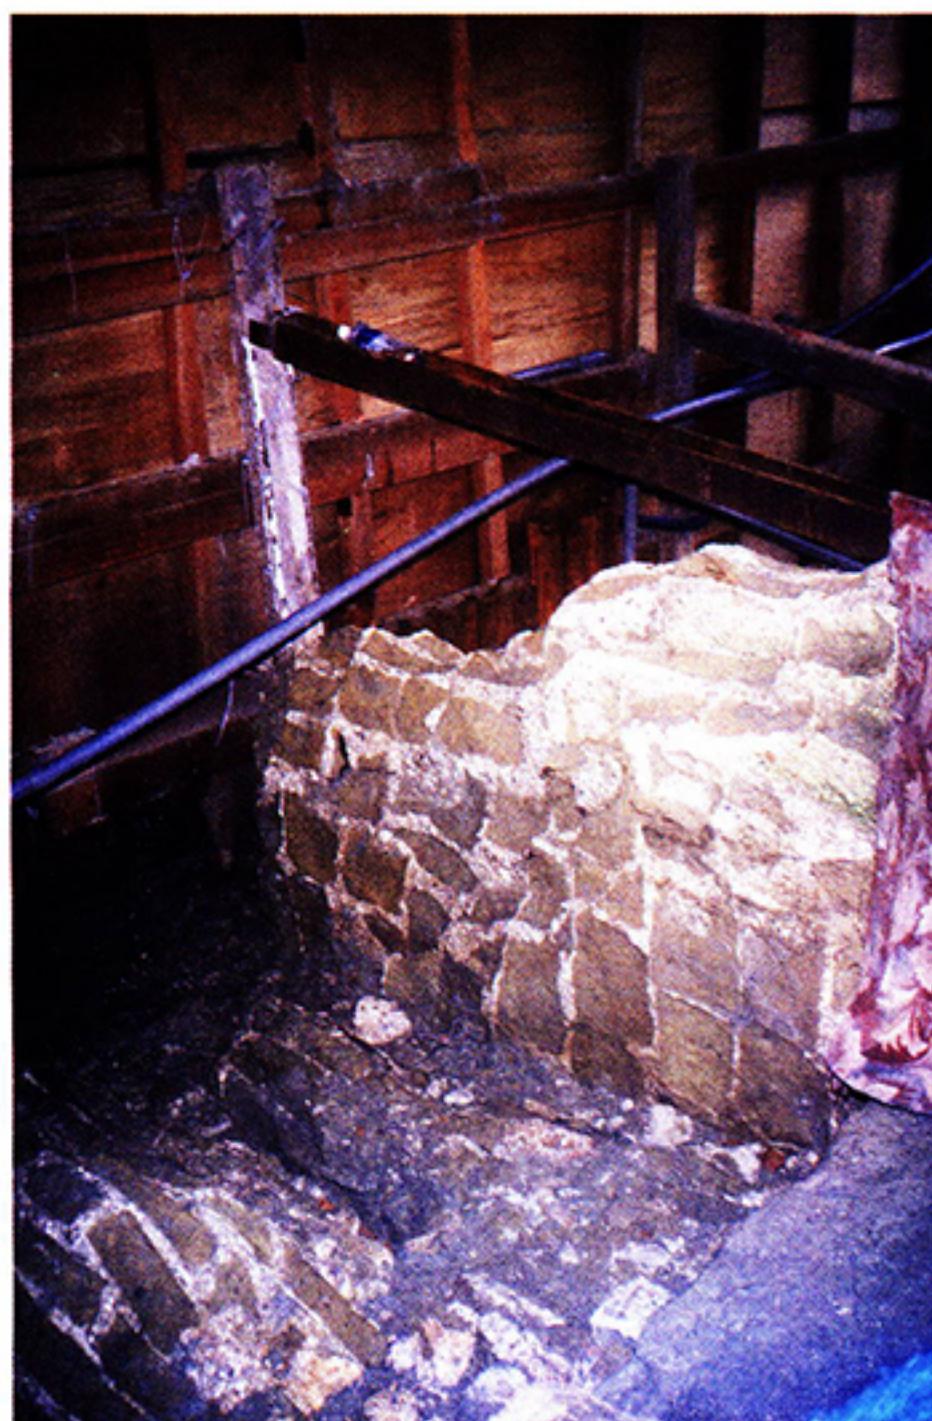
圖一九
— 二道土牆東側夾有一低矮土牆遺蹟。

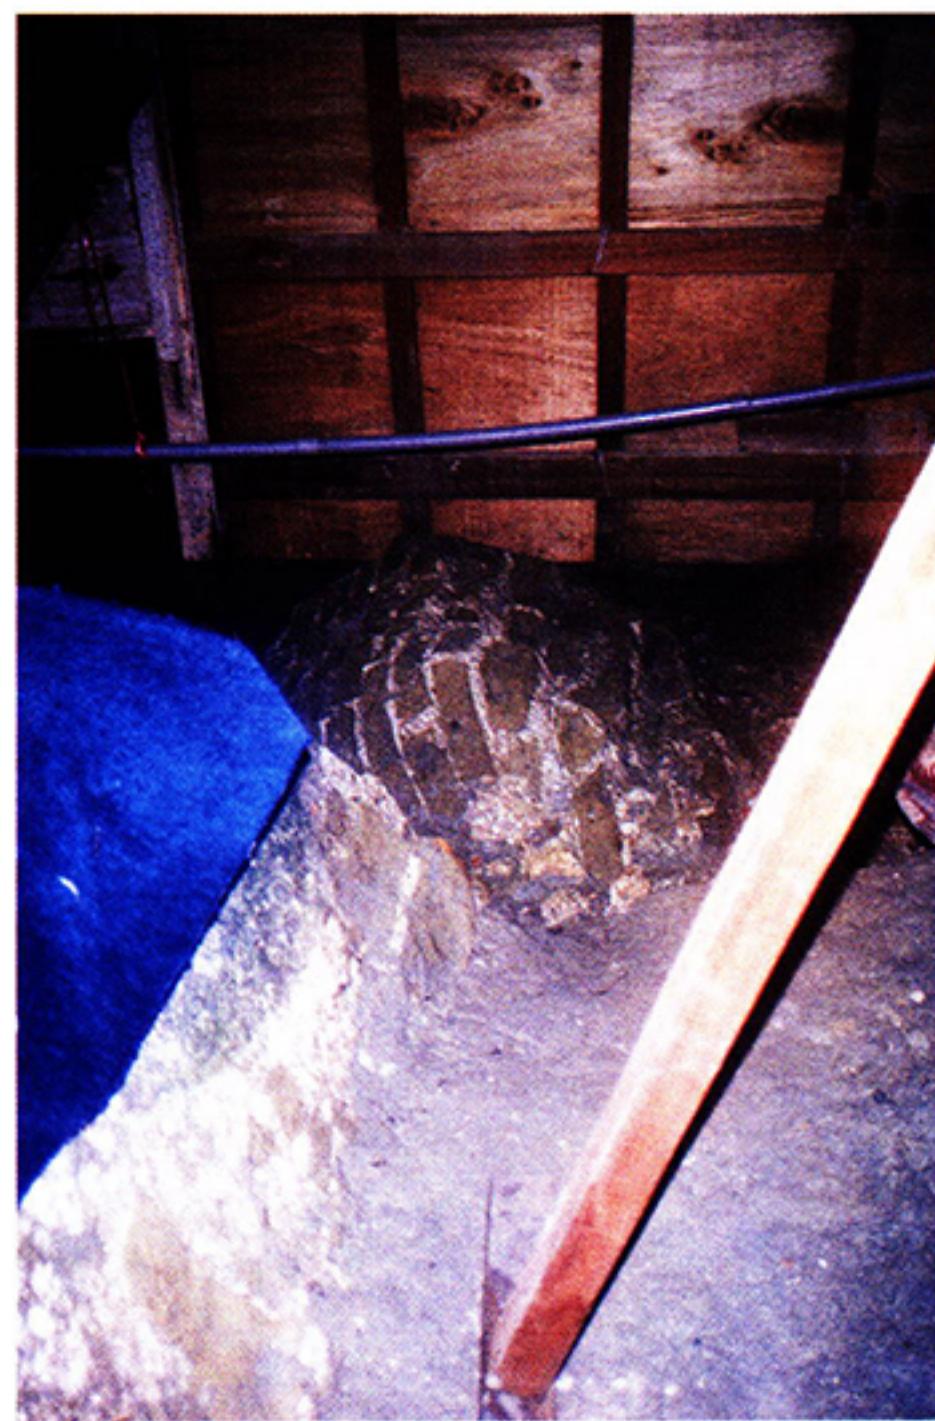
北側的三道土牆長度由四·五公尺至五公尺左右不等，厚度由頂端往底部擴張，各土牆或因疑似剝落或因斷裂又各自分成幾段牆體。其構築方式主要是由泥磚平行牆體方向採豎砌砌築而成，豎砌方式或直砌、或橫砌，表面上無法找出其規則性。各土牆底端均發現局部有以紅磚砌築而成，砌築方式如泥磚般採直立豎砌或橫立豎砌，泥磚或紅磚間則以灰漿黏結。這三道土牆中，最南側的第一道最高，約二〇〇公分左右（註三一），西側寬，東側窄，西側較寬的部份疑似因土牆剝落而由牆體往南分裂成另二道較低矮的牆體；位於中間的第二道牆體疑因斷裂而分成東西兩塊錯開的牆體，西側牆體高約二〇〇公分，東側牆體高度較低、牆厚較寬（圖一八）。在第一道與第二道土牆間的東側夾有一道低矮、與二者平行的牆體，亦為泥磚砌築而成，二者結為一體（圖一九）。最北側的第三道土牆高度僅約五〇公分左右，為三道土牆中高度最低者，牆頂十分平整（圖二〇），在土牆東側底部發現在五排約二十餘塊與牆體平行的紅磚，以灰漿與牆體黏結在一起，為挖掘範圍內所發現規模最大的紅磚構造（圖二一），最北側土牆與中間土牆的西側因牆體由頂端往底部擴張連結成為一體，至於這三道主要牆體底部是否完整黏結成為一體則因挖掘深度不足而未發現。

圖一八
— 第二道土牆中間處斷落錯開。

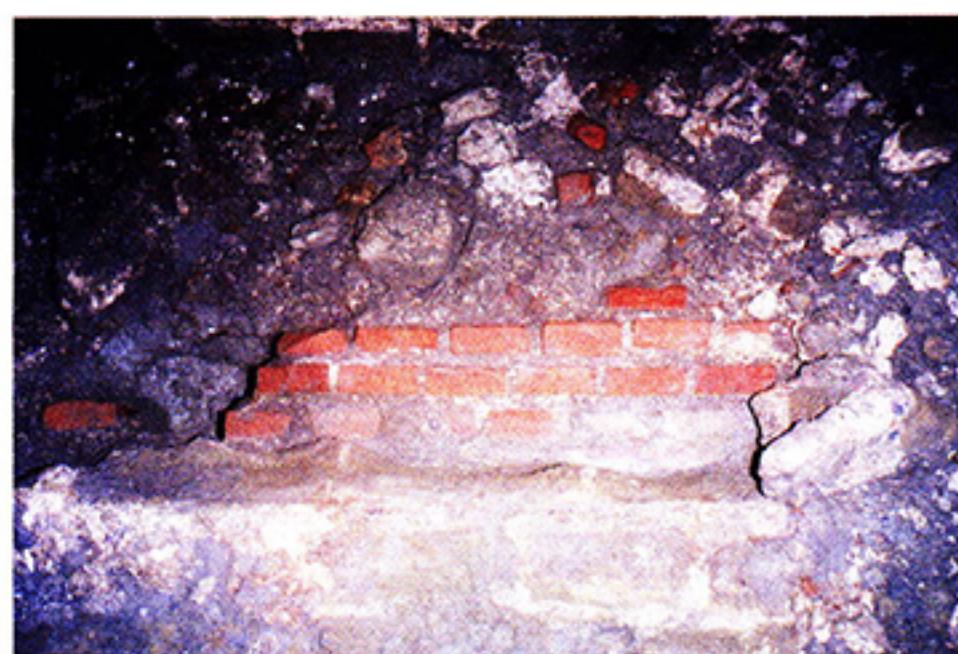
圖二
— 第三道土牆底部紅磚共有五排。

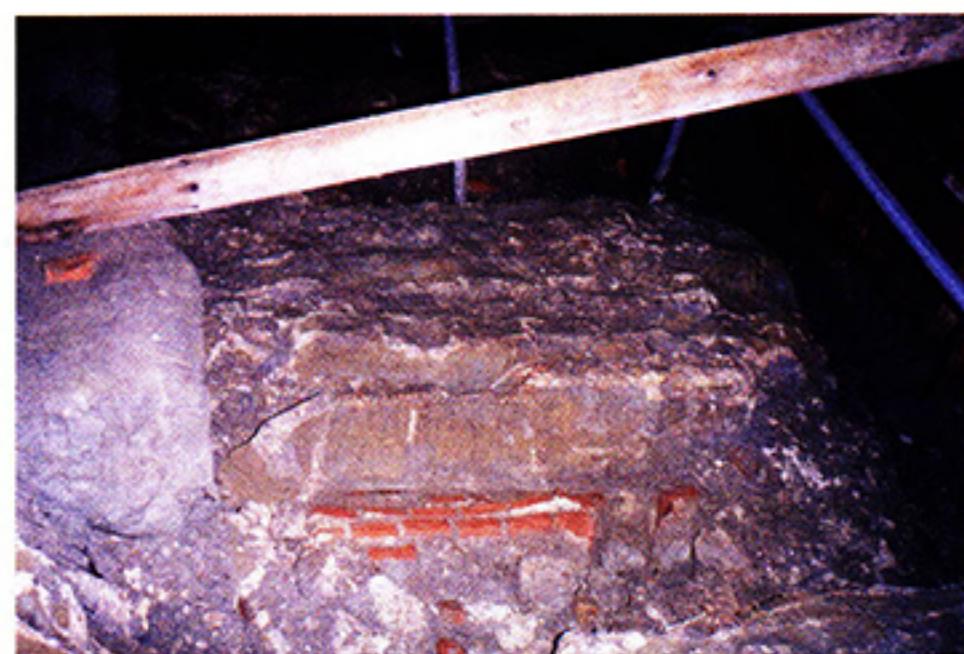
圖一〇
— 第三道土牆頂面平整，底部有紅磚黏結。
