## 萊園興修史話

林承俊

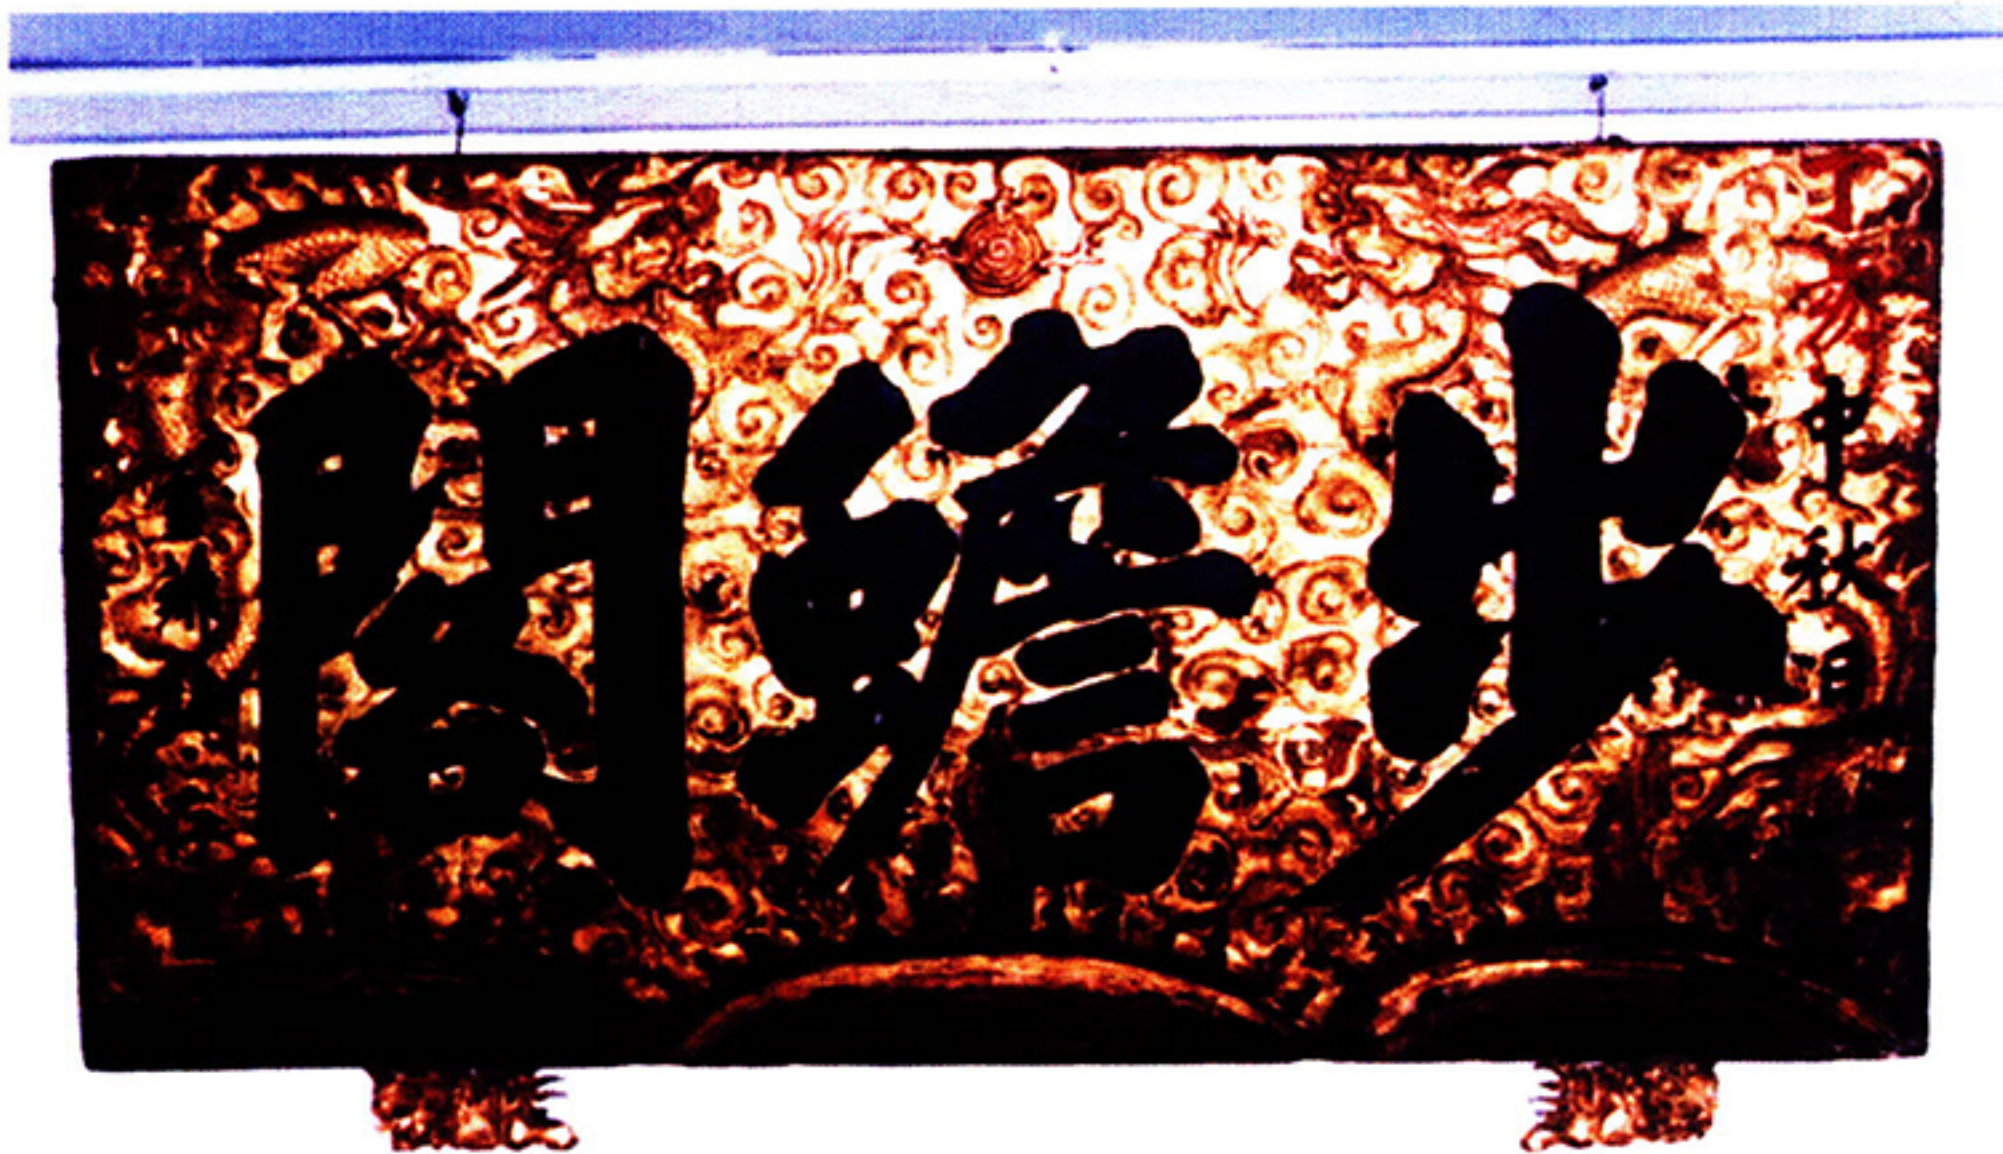
一

步蟾閣（即現五桂樓）  
丁亥·中秋日

一般而言，我們常將萊園的建設劃分為兩個時期——林文欽的創建時期（光緒十三年～光緒二十一年）；林獻堂的擴建時期（西元一九〇七～一九四九年），根據早年的研究報告，認為萊園的創建，是由於林奠國之三子林文欽中舉（一八九三年；光緒十九年），爲了奉養羅太夫人，故於九峰山麓，建築了小習池周圍的步蟾閣（即現今的五桂樓）和池中的歌臺（今飛觴醉月亭），但日前於霧峰舉辦的阿罩霧文化節期間，由陳達明先生所提供的照片顯示，步蟾閣早在丁亥年（一八八七年）已完工，並不是在文欽先生中舉人之後才著手萊園的興建。而萊園這個名稱的來源就是因爲林文欽依二十四孝——老萊子彩衣娛親的典故而取名。我們根據步蟾閣和歌臺空間的機能，也可以清楚地證明這個論點，可惜只有少數幾張舊照片可供參考，難以作進一步的研究，只能單純由外型來推測，依李乾朗教授重建萊園建議書提到「五桂樓之原貌（即步蟾閣）爲一座二層樓閣，二樓之屋頂

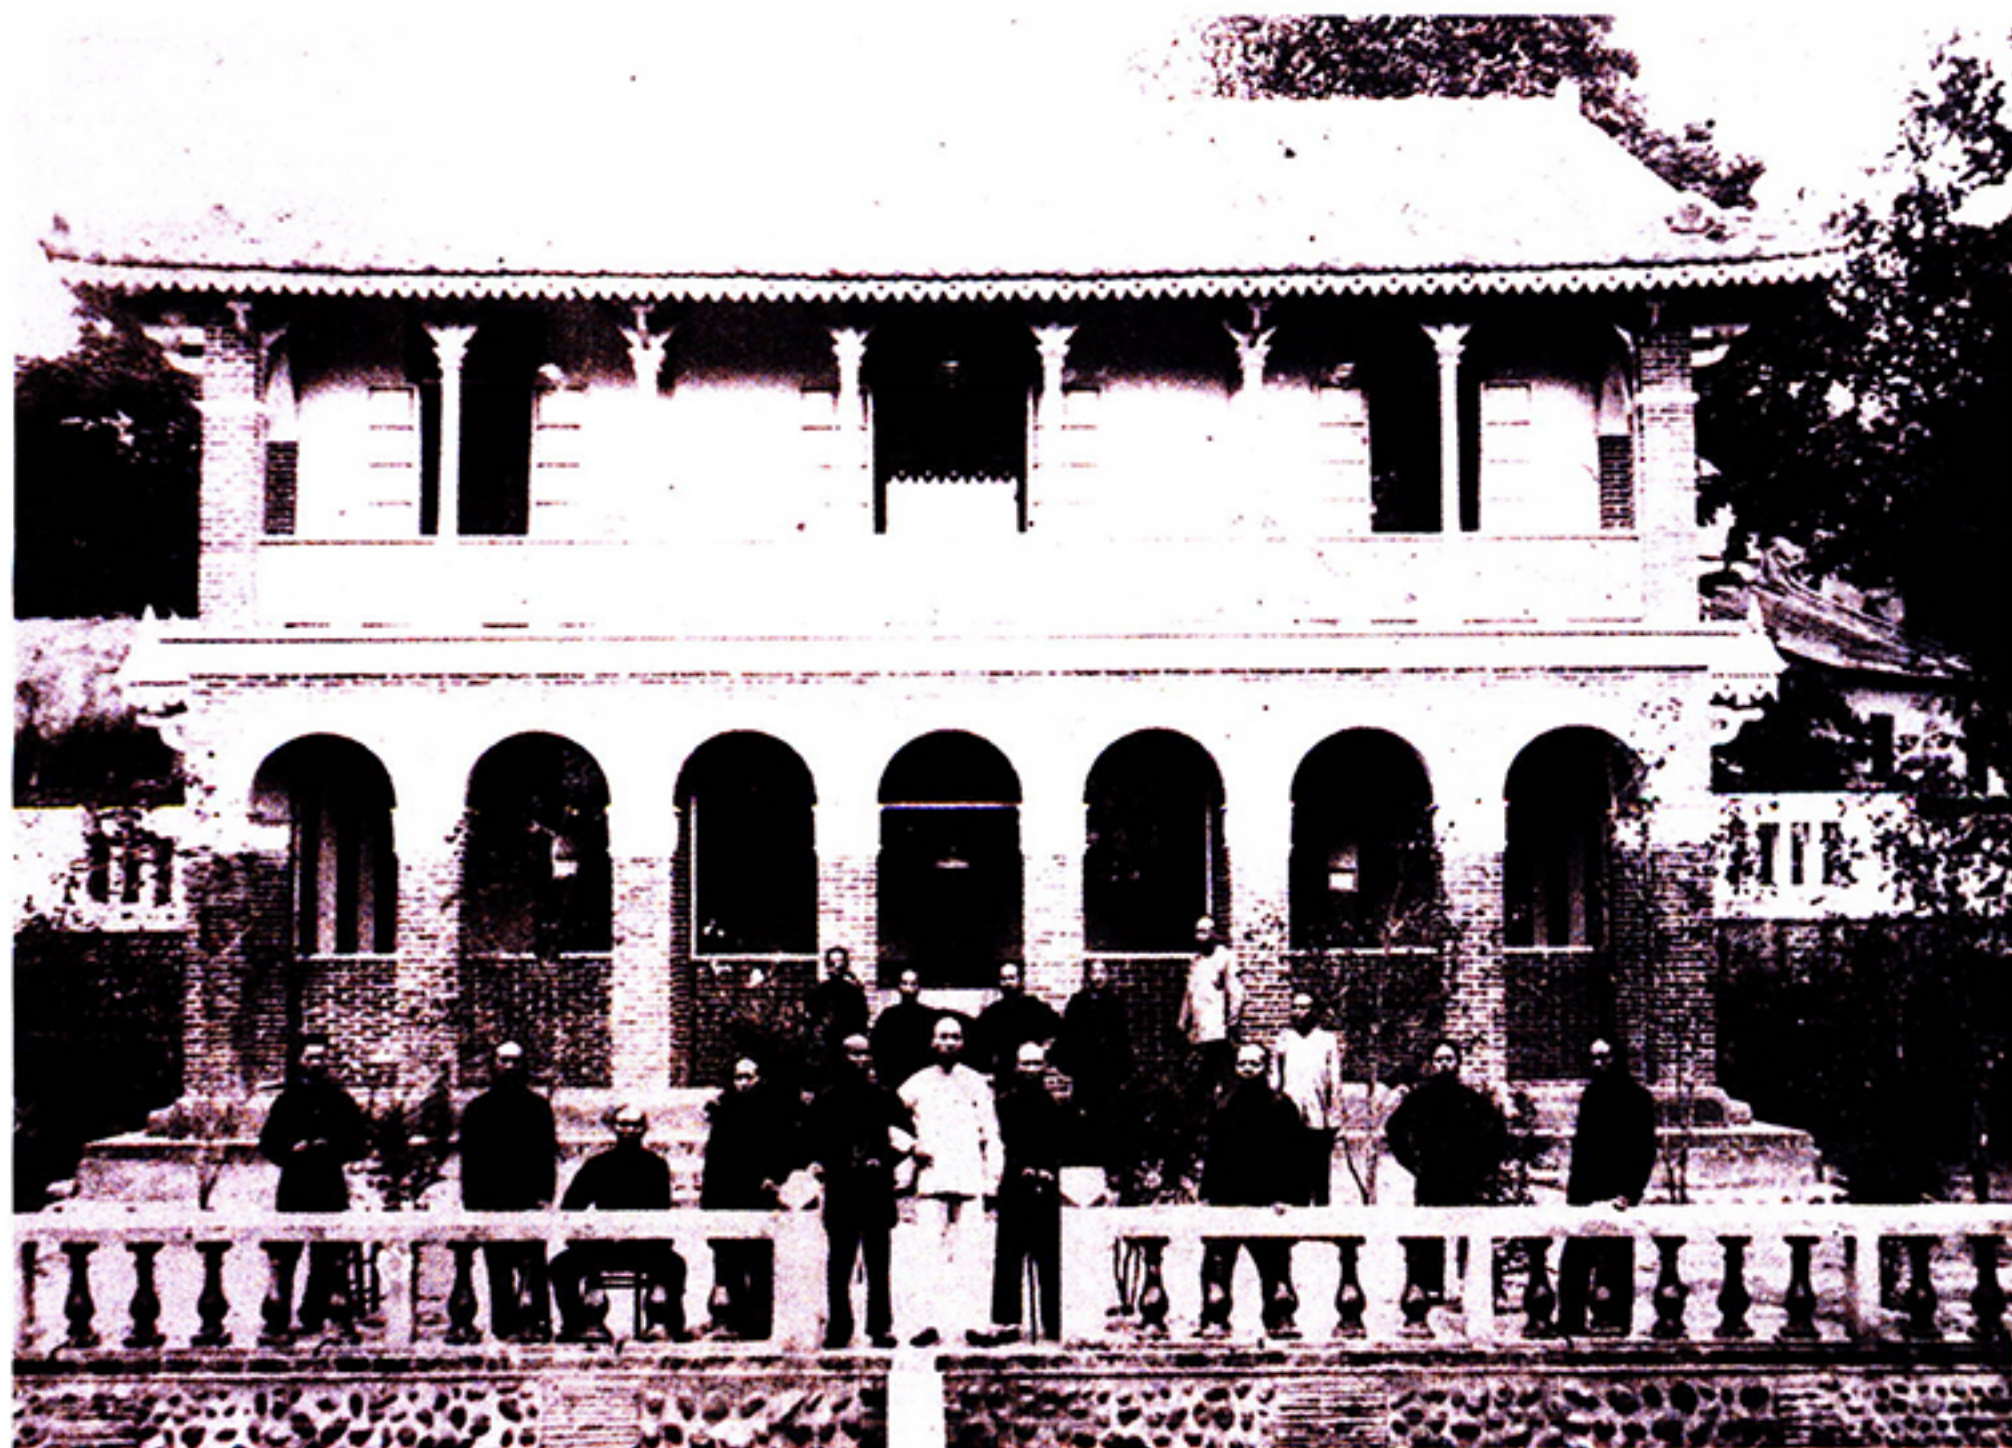
二

一九〇六年，林獻堂邀樂社詩友於萊園集會（當年林獻堂尚未加入樂社）

現到一九〇六年，林獻堂邀請櫟社詩友於萊園集會（當年林獻堂尚未加入櫟社）的留念照片，林獻堂站在小習池畔，意氣風發，仔細看了他身後的五桂樓，竟發現所有的門扇、窗扇都未裝上。可能當時尚未完工，如此一來，一九〇六年這個年份便十分準確了，以下我們以年表的形式，簡單說明其它逐漸改變的景物。

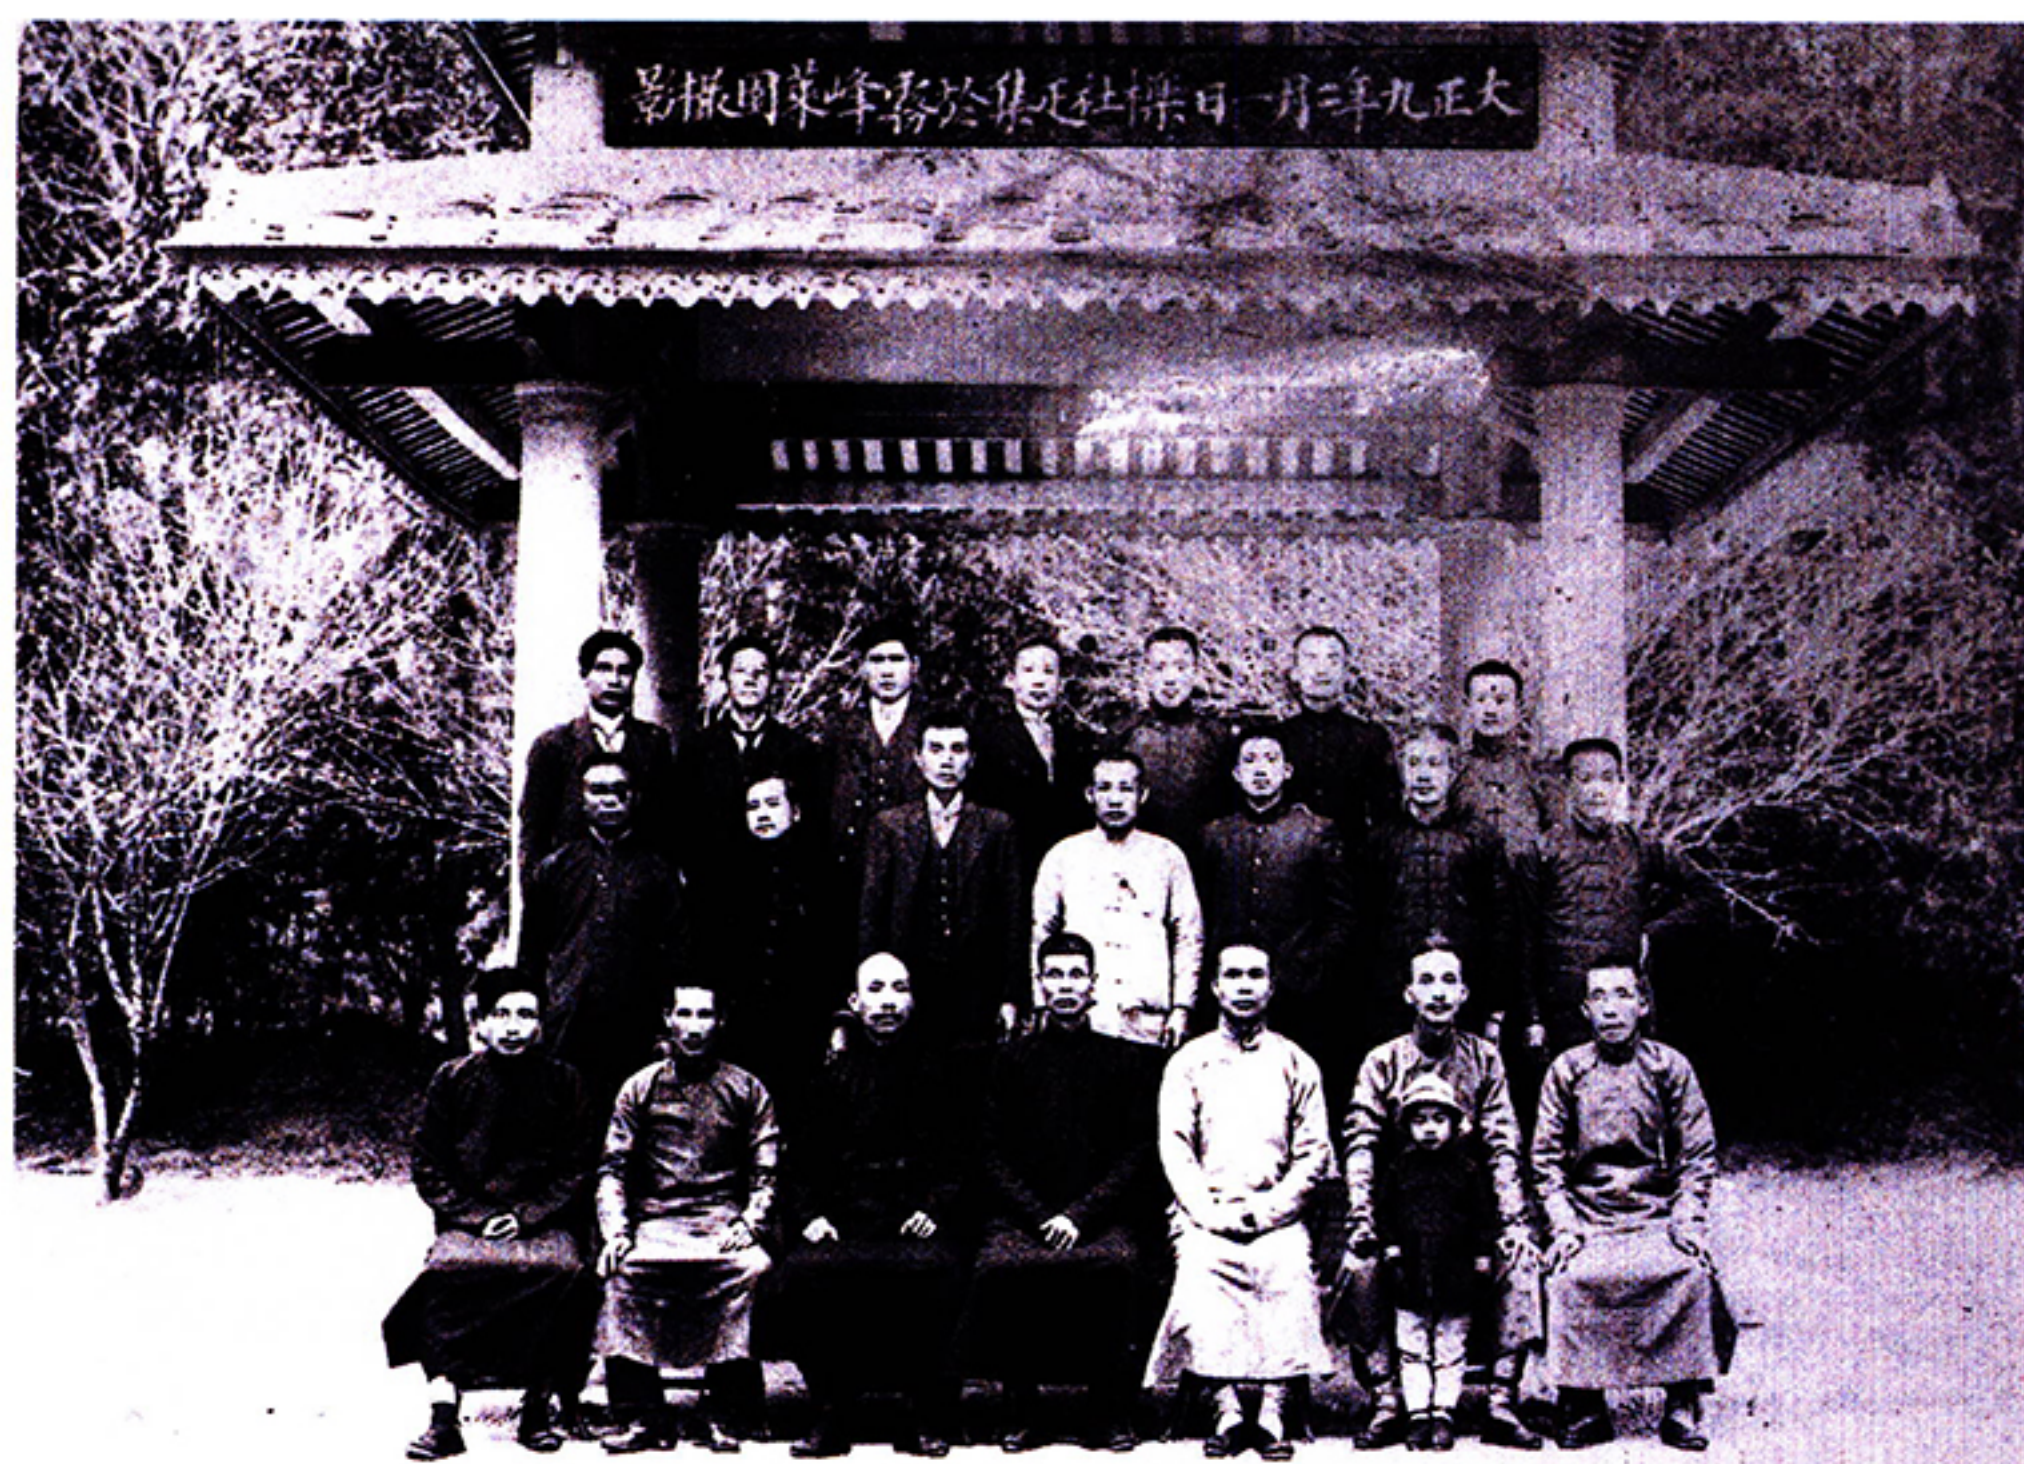
圖四 九二地震後之飛鰲醉月亭

原荔枝島上的飛觴醉月亭，和頂厝公媽廳前的花架相同，均是日據時期以混凝土仿木造建成，整個建築型式，並不因材料的不同而對傳統建築所應有的元素馬虎，不論是雀替、吊筒、和斗拱都一應俱全，甚至許多到過萊園的遊客，印象中還誤以爲飛觴醉月亭是木結構建築物，可見日據時期中部地區的泥水匠手工之精巧。和五桂樓相同的是，飛觴醉月亭在改建時，在結構的加強上也著墨不少，兩側的員光門和加入了鋼筋的四根點金柱，都有相當的結構概念。可惜當年未有箍筋的觀念，從柱端點的開裂破壞，使得鋼筋便顯得無用武之地，相信這對目前傳統建築的重建或保存，都有相

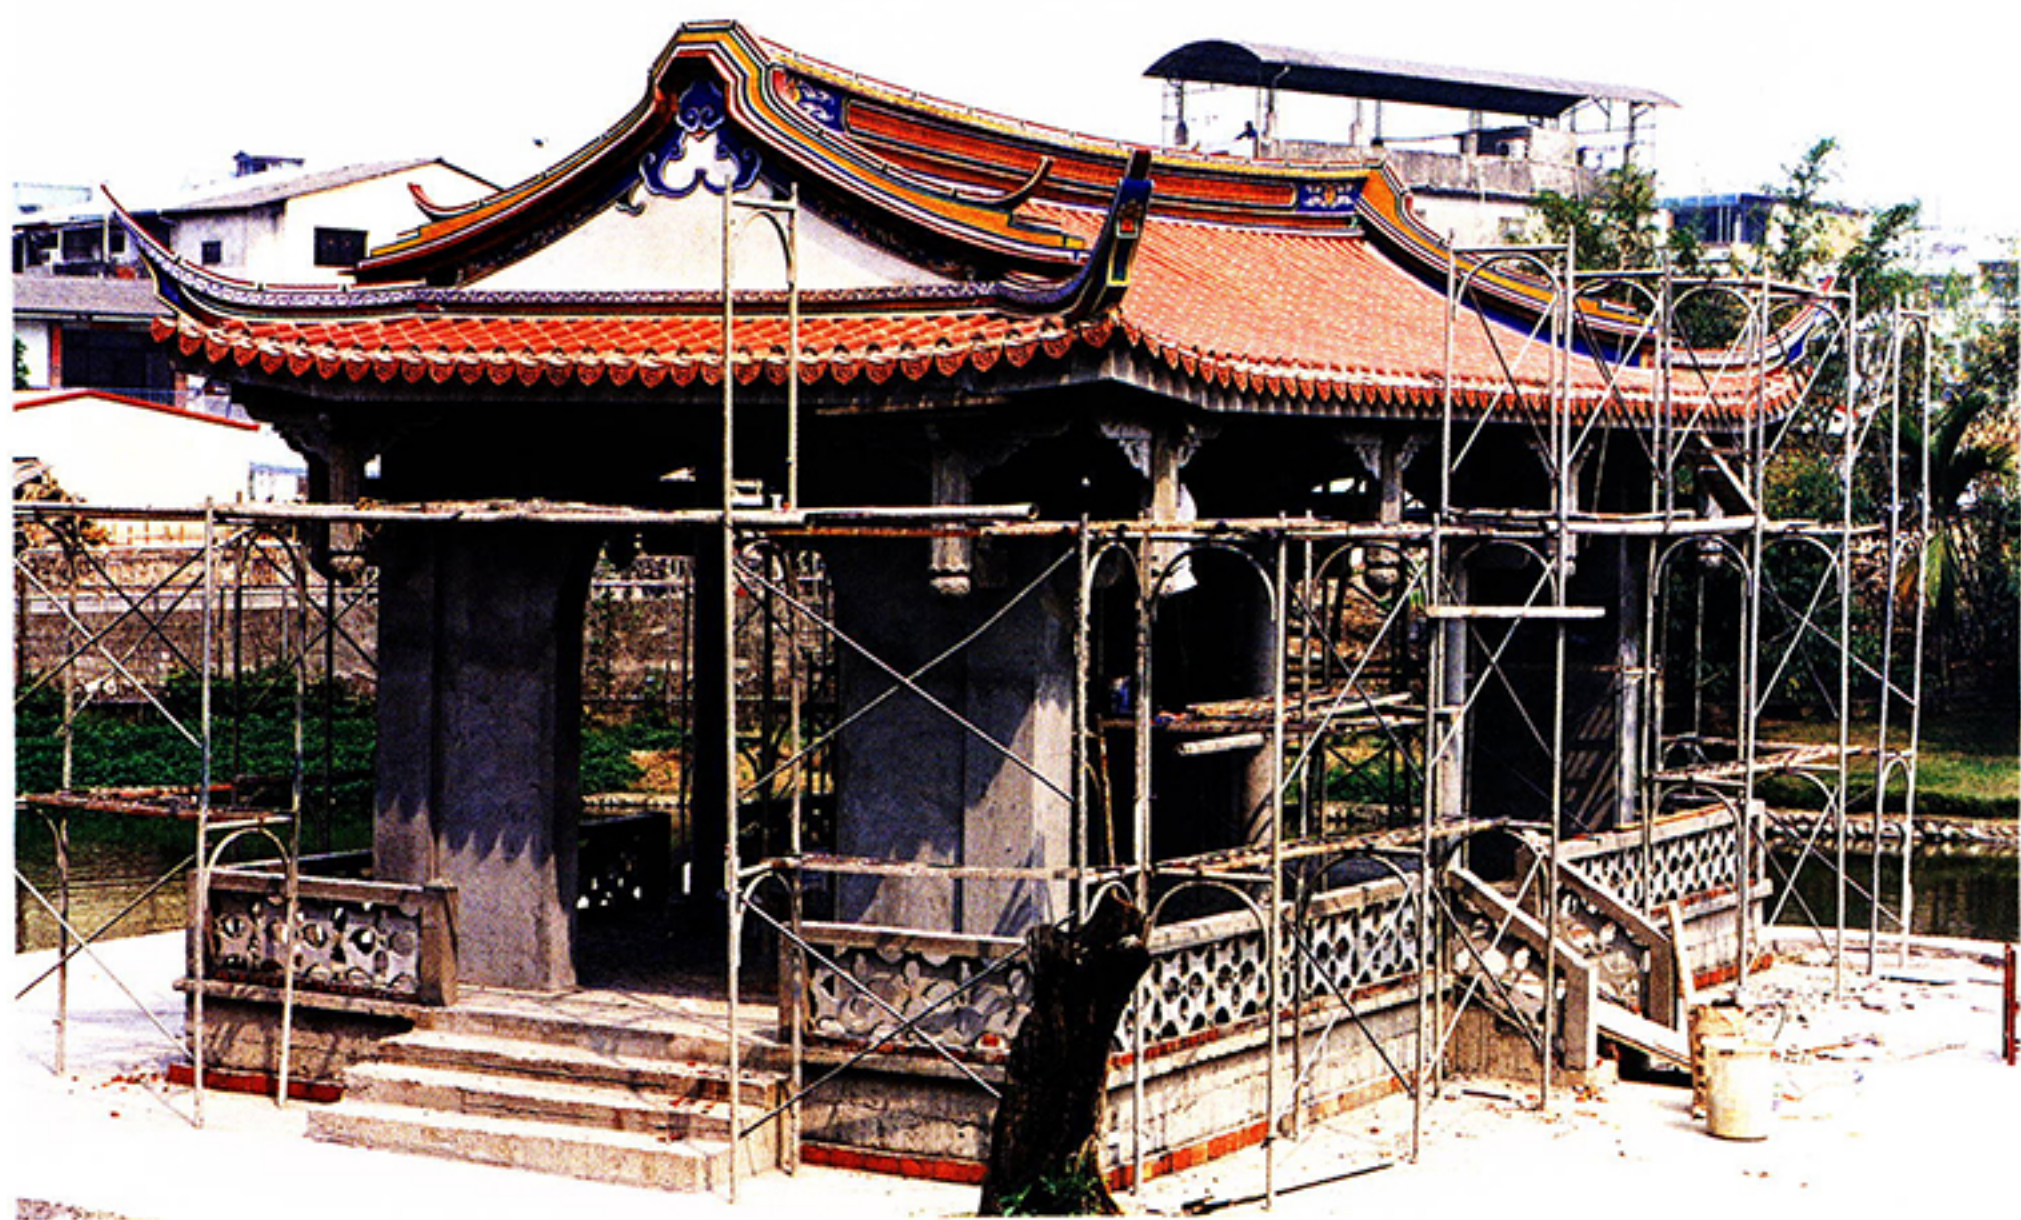
圖五 修建中之飛觴醉月亭（民八十九年四月）

整個環境的整理告一段落後，荔枝島的基礎也已完成，於是池水也回復原貌。有鑑於民國八十年以來，荔枝島逐年崩塌，總需定期修理，而島的地平面也漸漸下降，已接近水平面，於是荔枝島也以鋼筋混凝土，等尺寸建於原地，而島的外側仍仿過去砌石的外貌，找來了質地、成色、大小相近的石頭，重新砌回。當時爲了使魚能早些回到廣大的池中，砌石的工匠們便被迫搭鷹架在水上工作，實在十分辛苦，但大家除了配合外，仍能主動注意到混凝土不隨意落入池中，以保護地震後每一條劫後餘生的小生命，實在十分可貴。

同時島上的飛觴醉月亭，也在詳細的考據後有了完整的施工書圖，經內政部中部辦公室批准後開始動工，和一般的建築圖不同的是，有許多開模鑄造的構件，除了施工圖上的細部圖外，都繪成了一比一的大圖，並附上原構件的殘片重組，以求百分之百的重現原貌，這樣的構件共計有斗、雀替、吊筒、瓦當、雕花欄杆數種，唯獨和過去不同的，就是四根點金柱的材料。原來的材料，是由扇形的磚，圍成一類似有孔硬幣（日幣五十元）的形狀，中心穿一粗約二點五釐米的鋼筋，由於這樣的結構並不十分耐震，於是改爲鋼筋混凝土造，外圍圓型筋的形式，以求耐震能力的提昇。由於修訂後的文化資產保存法，能允許新工法加入傳統建築中，予以補強。但仍有許多學者專家不太能接受這樣的觀念。我個人則認爲公共安全應最重要，只是筆者才疏學淺，不敢妄下斷語，只希望文化資產保存法的施行細則，能有更詳細的規範，甚至能有類似建築技術規則之類的施工手冊，使從業人

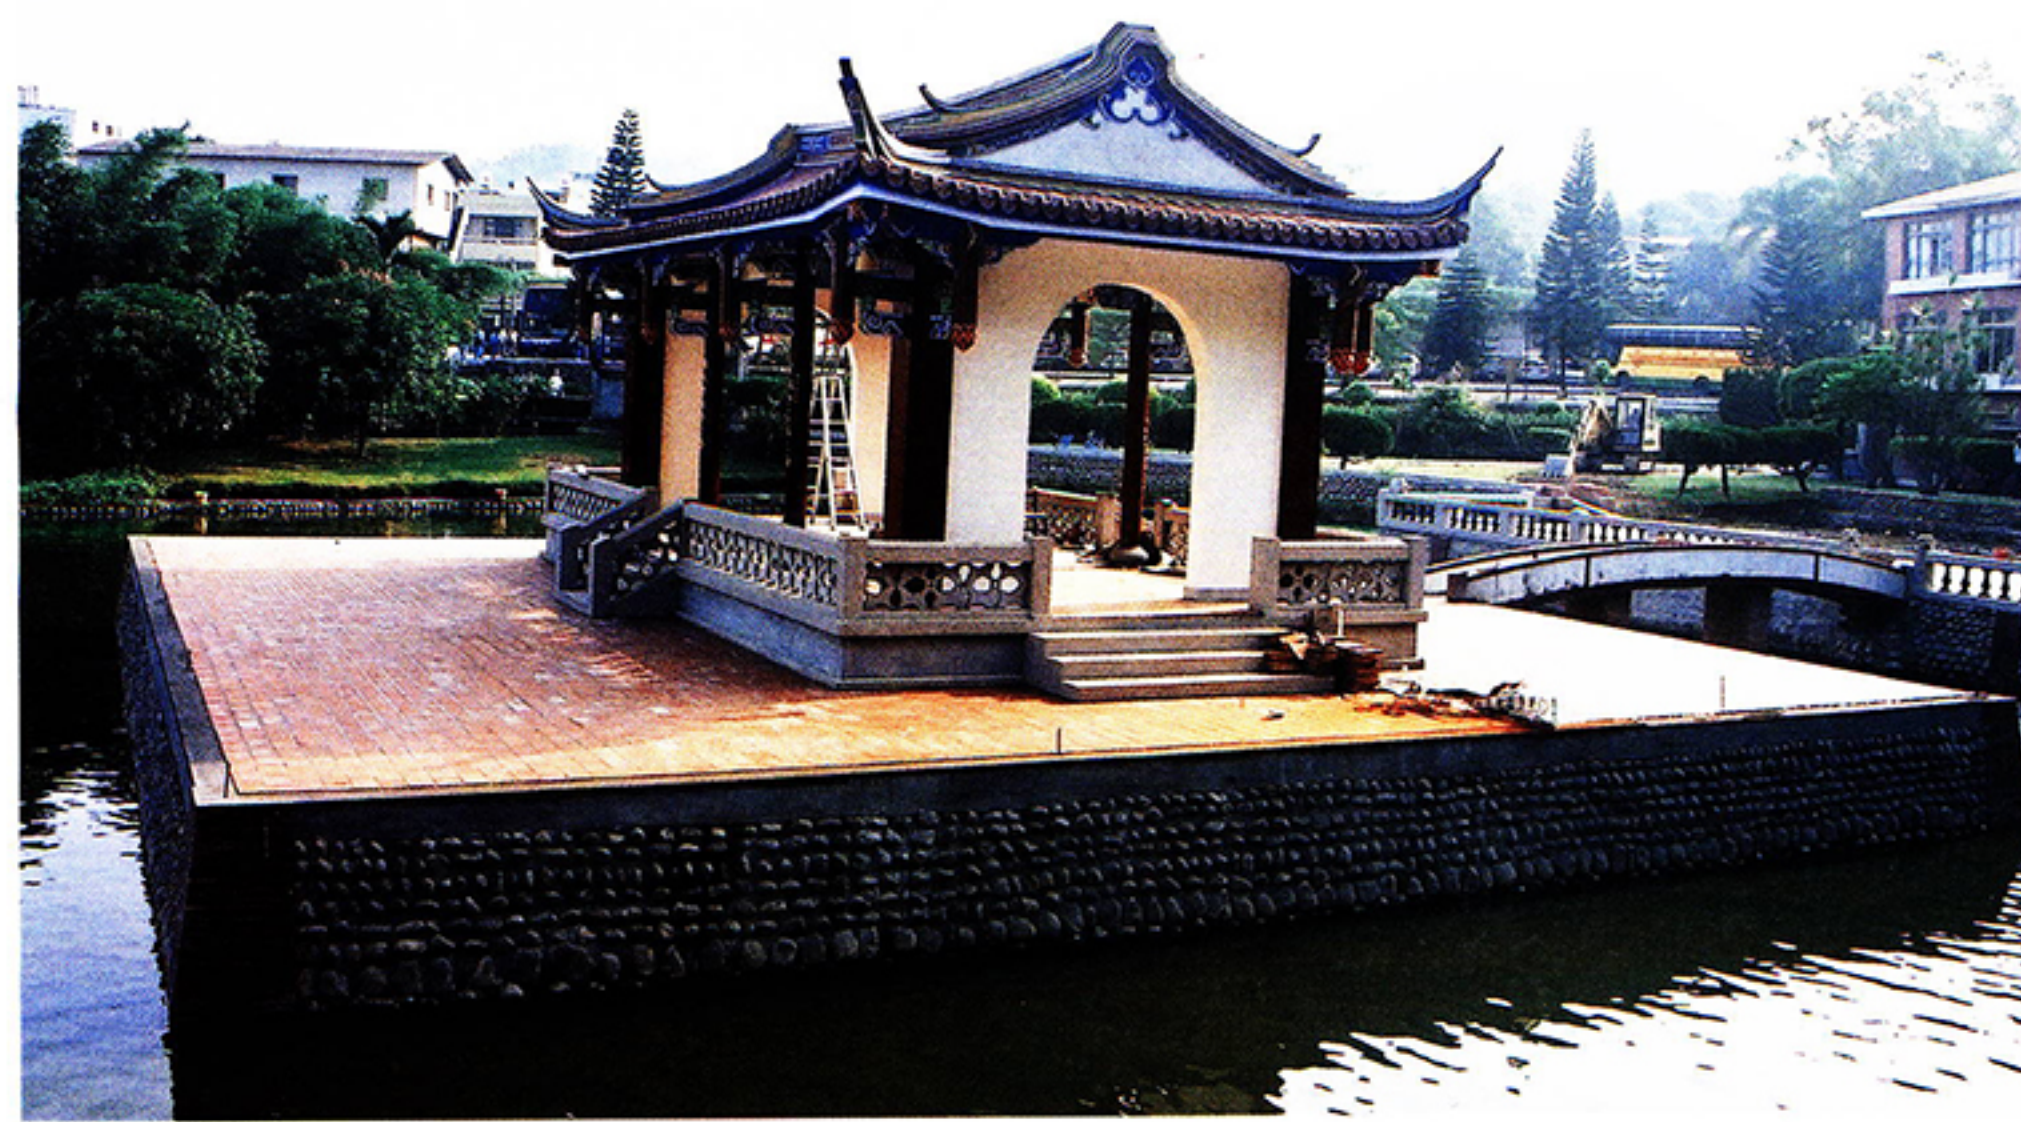
圖六 修建後之飛觴醉月亭（民八十九年五月）

亭上加上彩繪，一方面象徵地震後的重生，另外也能區別重建前後的飛觴醉月亭，在家母林芳嫻四處奔走下，我們找來了張添利師傅，為古蹟上新粧。彩繪匠張添利師傅和泥塑匠林電一師傅配合良好，不但能準確的重現原貌，也能依學校的需求繪上精美的彩繪，像封簷板的藍色，稱之為靛藍，就是林家頂厝建築群的顏色。這個顏色在日據時期的中部一帶十分流行，相傳是由林獻堂先生首先採用，之後便廣為流傳。我們在整理五桂樓的建材時發現到，在上茶色油漆的木頭下，也有一層靛藍色的油漆，相信原來的五桂樓，也都是同一系列的顏色。除此之外，重建時油漆原料的選用，也是採用傳統的礦物漆，而不是現代的水泥漆，所以在畫漸層色時，會比現代的塗料更自然，成色也更美。
