拉庫拉庫溪流域八通關越嶺道東段日治時期遺址之調查與考證：以駐在所為主體

林一宏

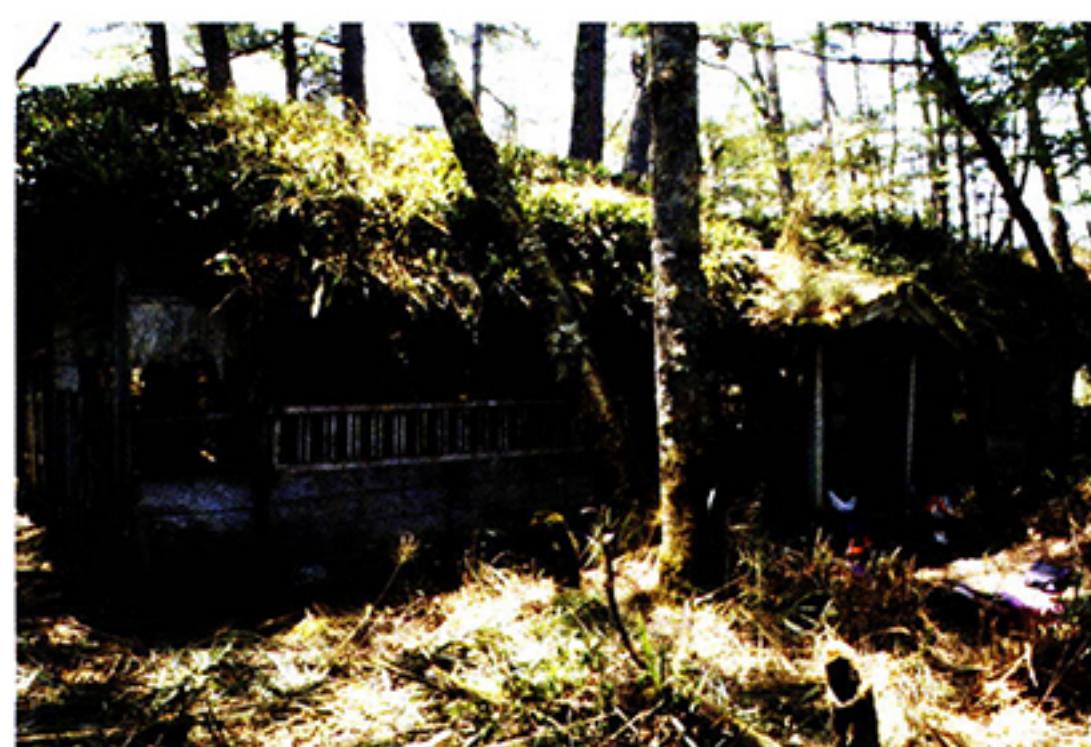
圖二 太魯那斯駐在所現況（攝影：顏亮平，一九九九）

惟不論前期或後期，駐在所遺址迄今絕大多數湮沒於莽莽榛林之中，僅有臺基、駁坎、石牆等少數構造物殘存，當年的建築物則多已倒塌、朽爛為遍生苔蘚的腐木，或根本化為烏有，日治時期陸續被設立的四十六處駐在所中，僅餘北岸的太魯那斯【圖二】與南岸的華巴諾駐在所【圖三】仍有建築物殘存，其中華巴諾駐在所尚存駐在所本體、雙併官舍、廁所及砲庫等建築群，建築配置最完整、建築物保存現況最佳。（註三四）

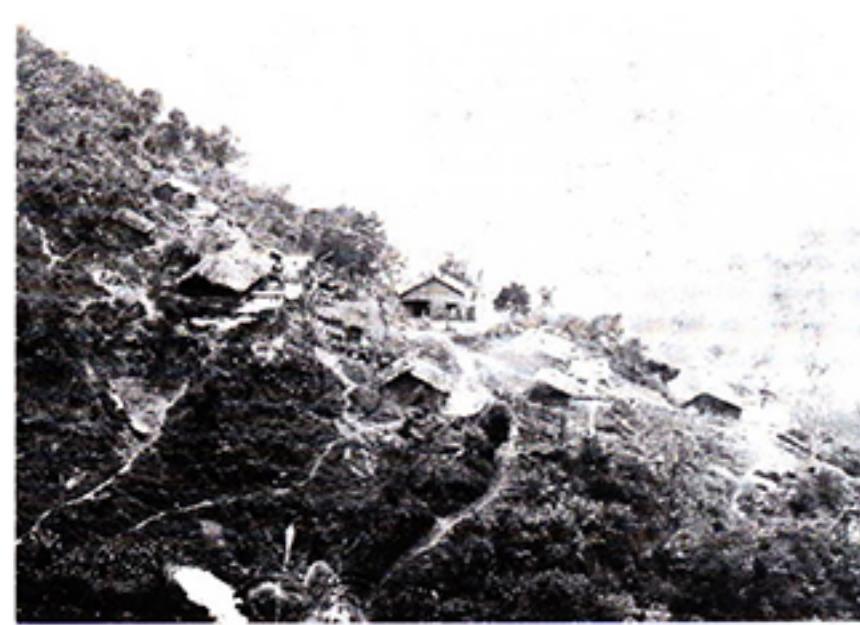
源 七

: 「東段首要地」之大分駐在所
一九三三，《東臺灣展望》

此三者的共同特點是均爲越嶺道支線匯入主線的地點。另外，北岸地區阿桑來夏、馬西桑、太魯那斯等三處，交通不若南岸便利，則附設教育所以便原住民兒童就學。
以東段首要地大分駐在所爲例，由於警、眷人口眾多，除了設有前述的基本設施外，更設有大工作坊（木工作場）、豆腐小屋（製作豆腐的場所，重要活動時即爲公共廚房）、浴場、警察俱樂部、乃至於武德殿（武道館，練習柔道與劍道的場所）等等服務警、眷的相關設施，使大分駐在所儼然成爲深山中的日本殖民村落。【圖七】

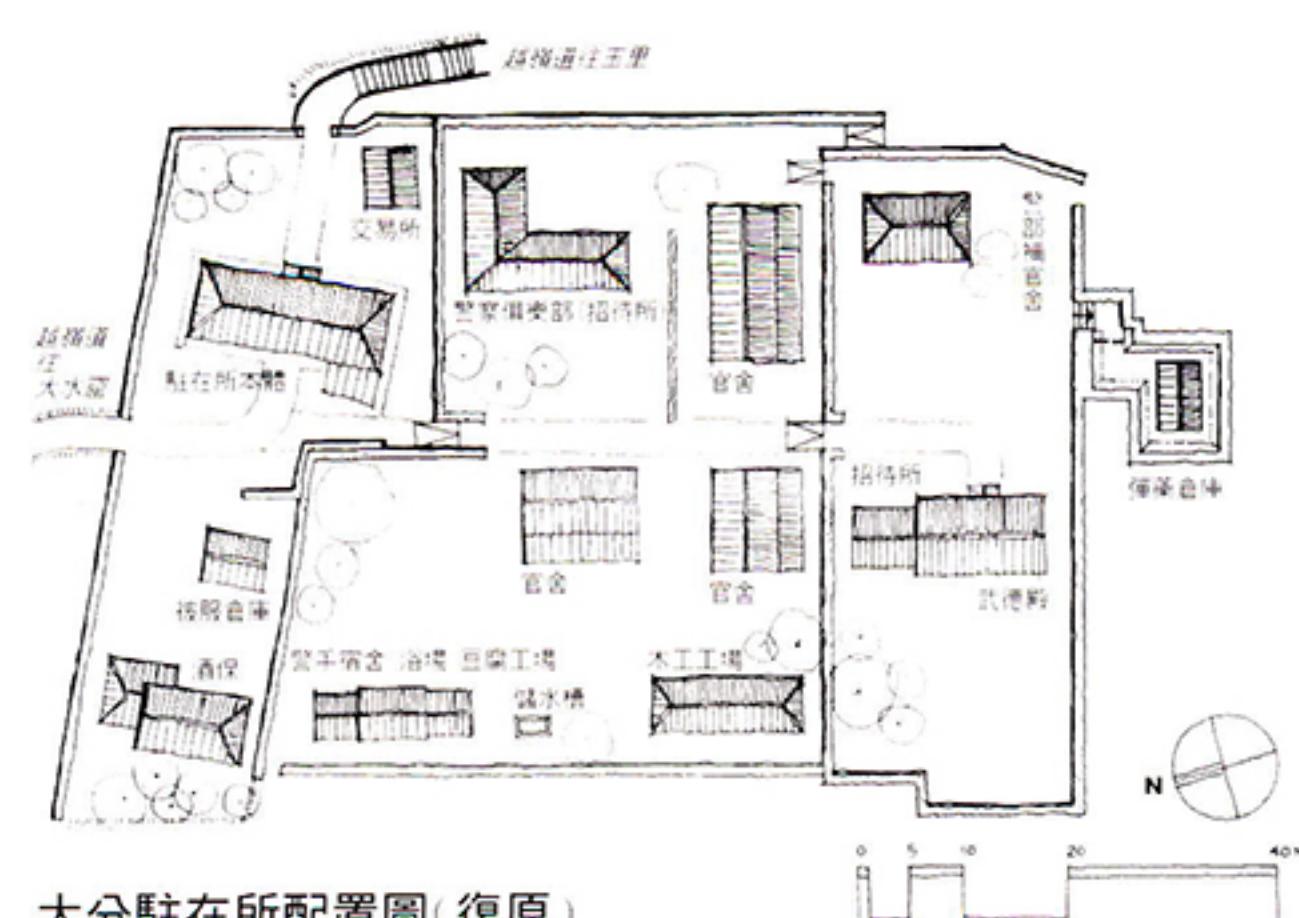
八 大分駐在所配置復原圖
源：稻垣啓二口述，林一宏整理繪圖
二〇〇〇

大分駐在所配置圖(復原)

以大分爲例，由下而上共有三階平臺，分別爲：下階爲辦公平臺，有駐在所事務室、交易所、被服倉庫、酒保等；中階爲生活平臺，有官舍七間、招待所、浴場、木工作坊、豆腐工場（公共廚房）；上階設有彈藥倉庫、武德殿及警部補官舍。由建築物的配置亦得窺見日本人的空間位序觀念。

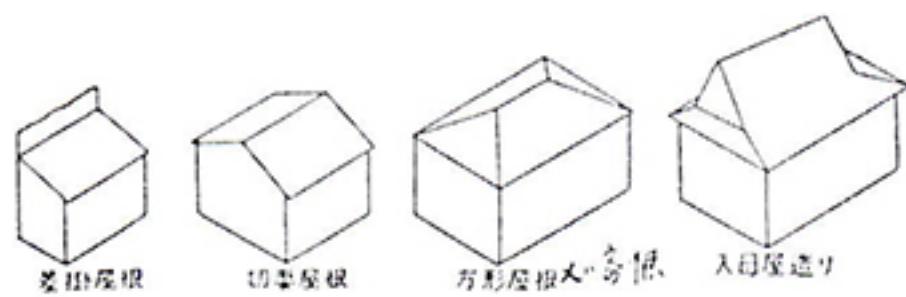
九

駐在所建築常見的
屋頂形式
一九三四年，《實用
洋風建築構造學》頁一二七

其平面爲矩形，屋頂的形式有切妻造（懸山）、寄棟造（方形、廡殿）、入母屋造（歇山）等三種【圖九】，在已踏勘的後期三十八處駐在所中，可判定屋頂形式的有十七處，其中切妻有三處、寄棟佔十三處、入母屋一處。駐在所大門入口通常設有「破風」（雨庇），其形式有切破風【圖一〇】、入母屋破風、綽破風等三種，在可判定破風形式的二十一處中，切破風佔絕大多數，有十九處，綽破風與入母屋破風各有一處。其外牆亦爲木造拼板牆，在可判定外牆形式的二十二處中，全部都爲「下見板」（日式雨淋板）。另外，在屋頂細部上，在正脊兩端及破風尖端大多設置幾何型之立體方尖錐或圓錐體裝飾物，其名爲「立物」【圖一〇】，係源自明治時期以來在洋風建築上常見的裝飾物。

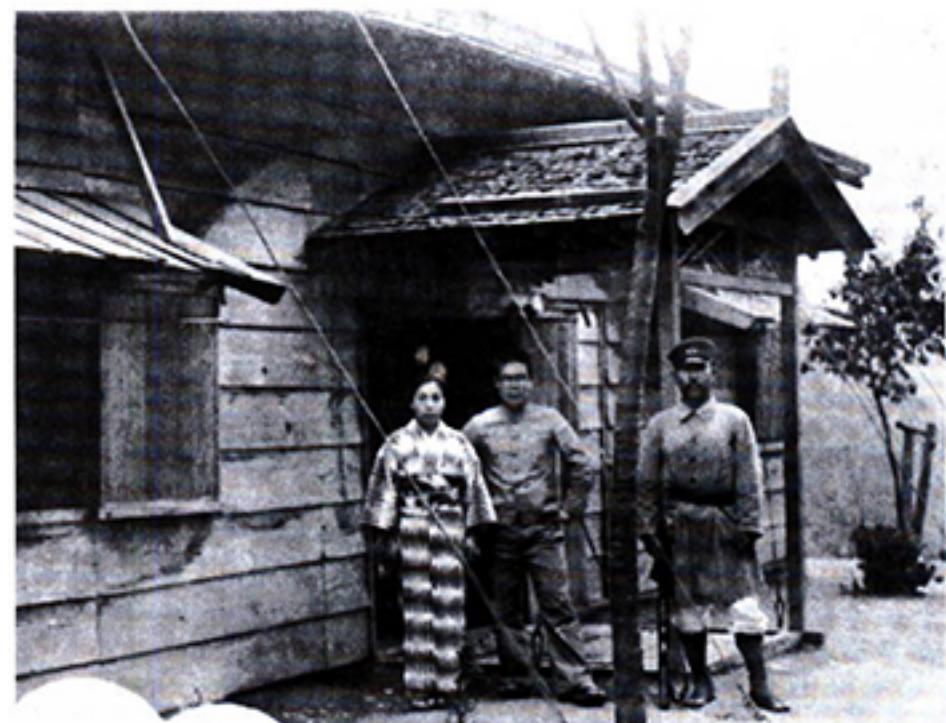
圖一〇 切破風及立物（土葛駐在所）

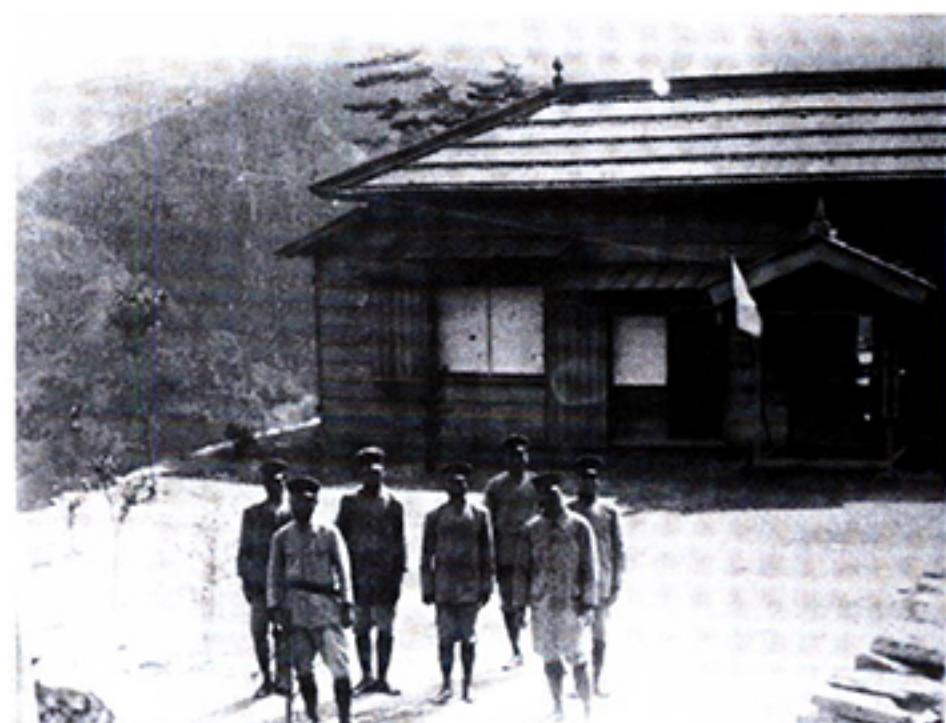
圖一一 駐在所之建築原型：平入、寄棟造、切破風、下見板

以「尺間法」設計、檜杉木造、使用近代加工建材的駐在所建築物，其「平入、寄棟造、切破風、下見板」的建築

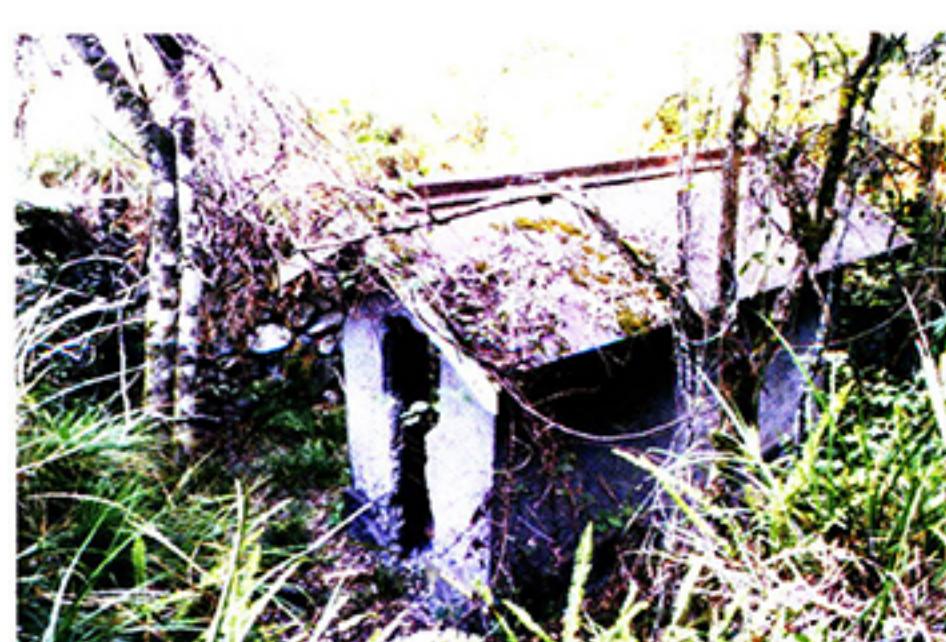
圖一二 鋼筋混凝土造的大分彈藥倉庫現況
攝影：顏亮平，一九九九

大分駐在所的彈藥倉庫【圖一二】是另一個特殊的案例。面積僅四·六×二·五公尺，隔成兩間，高架地板，並有通氣孔與門窗，窗外設鐵窗以防護。當年存放三八式騎槍、村田式步槍與子彈、炸藥等軍品，著眼於防爆性與耐久性，故採用鋼筋混凝土灌鑄牆身，木造屋頂，並設高牆防護。若以今日技術標準檢視，混凝土多孔隙應是灌漿時未搗實所致，平滑鋼筋之配置僅單向而未交叉，其建築技術可謂十分幼稚；但若以建築史的角度而論，此彈藥倉庫爲大分所僅存之建築物，且其構造考量乃基於機能要求，將鋼筋混凝土視爲耐久材料，故極具歷史意義。
